# REHABILITACIÓN DE CAN LIS 2

## Refuerzo inferior en viga pretensada de hormigón mediante pletina de acero inoxidable

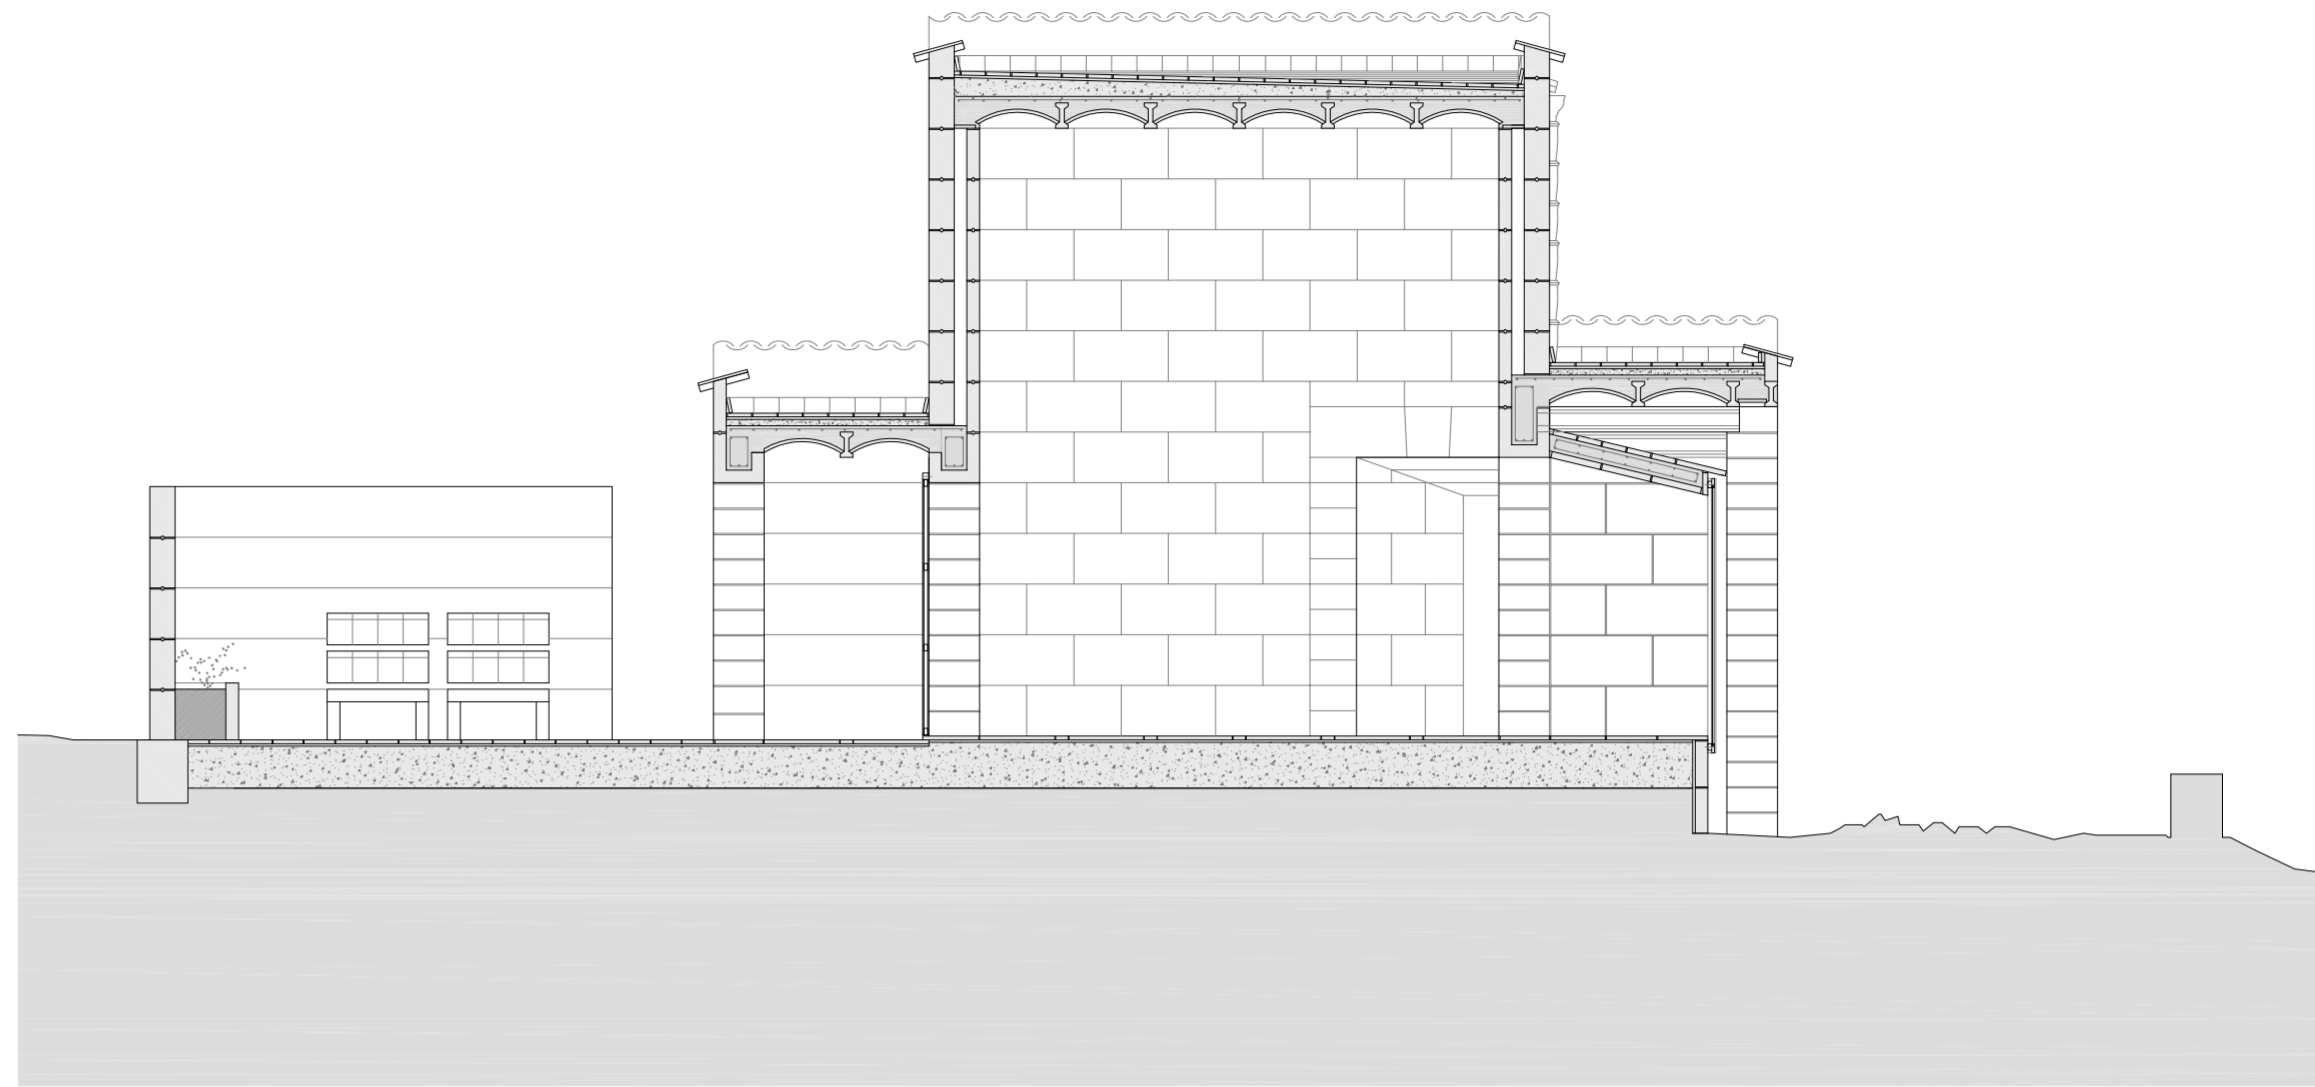
Situación: viguetas accesibles inferiormente (viguetas con bovedillas cerámicas a ambos lados)

1. Vigeta de hormigón pretensado (h=20cm)
2. Zona intervenida/afectada. Corrosión del armado inferior, puede presentar también rotura por esfuerzo cortante. Se realizan los siguientes tratamientos, previo al refuerzo estructural:

1. Preparación del soporte mediante cepillado, eliminando todo el material suelto
  2. Replicado de todas las zonas que cubran armaduras que presenten grietas

3. Saneado del dxido existente
  4. Aplicación de un mortero para la pasivación de armaduras, tipo Mapefer K, o similar
  5. Aplicación de un mortero tixotrópico tipo Mapegrout T40 o similar

6. Recuperación de geometría (si es necesario) con resina epoxi bicomponente de adherencia tipo Adesiles P51 o similar
  7. Se realiza una perforación en el punto de apoyo para poder introducir la pletina en la totalidad de la cabeza de la vigueta

3. Pletina de acero inoxidable de dimensiones 60x6mm y una longitud mínima de 2xZ1 (corresponde al doble de la longitud de la zona dañada), colocada inferiormente al ala de la vigueta. El acero inoxidable será de la mejor calidad debido a la proximidad del mar. En ningún caso se colocará en contacto con fibra de carbono debido a la incompatibilidad química

4. Tornillos de acero inoxidable de dimensiones según indicado en el cálculo. Se colocarán al menos 2, centrados cada uno en el ámbito Z1. El acero inoxidable será de la mejor calidad debido a la proximidad del mar. En ningún caso se colocará en contacto con fibra de carbono debido a la incompatibilidad química
