# REHABILITACIÓN DE CAN LIS 2

## Refuerzo inferior en viga pretensada de hormigón mediante pletina de acero inoxidable

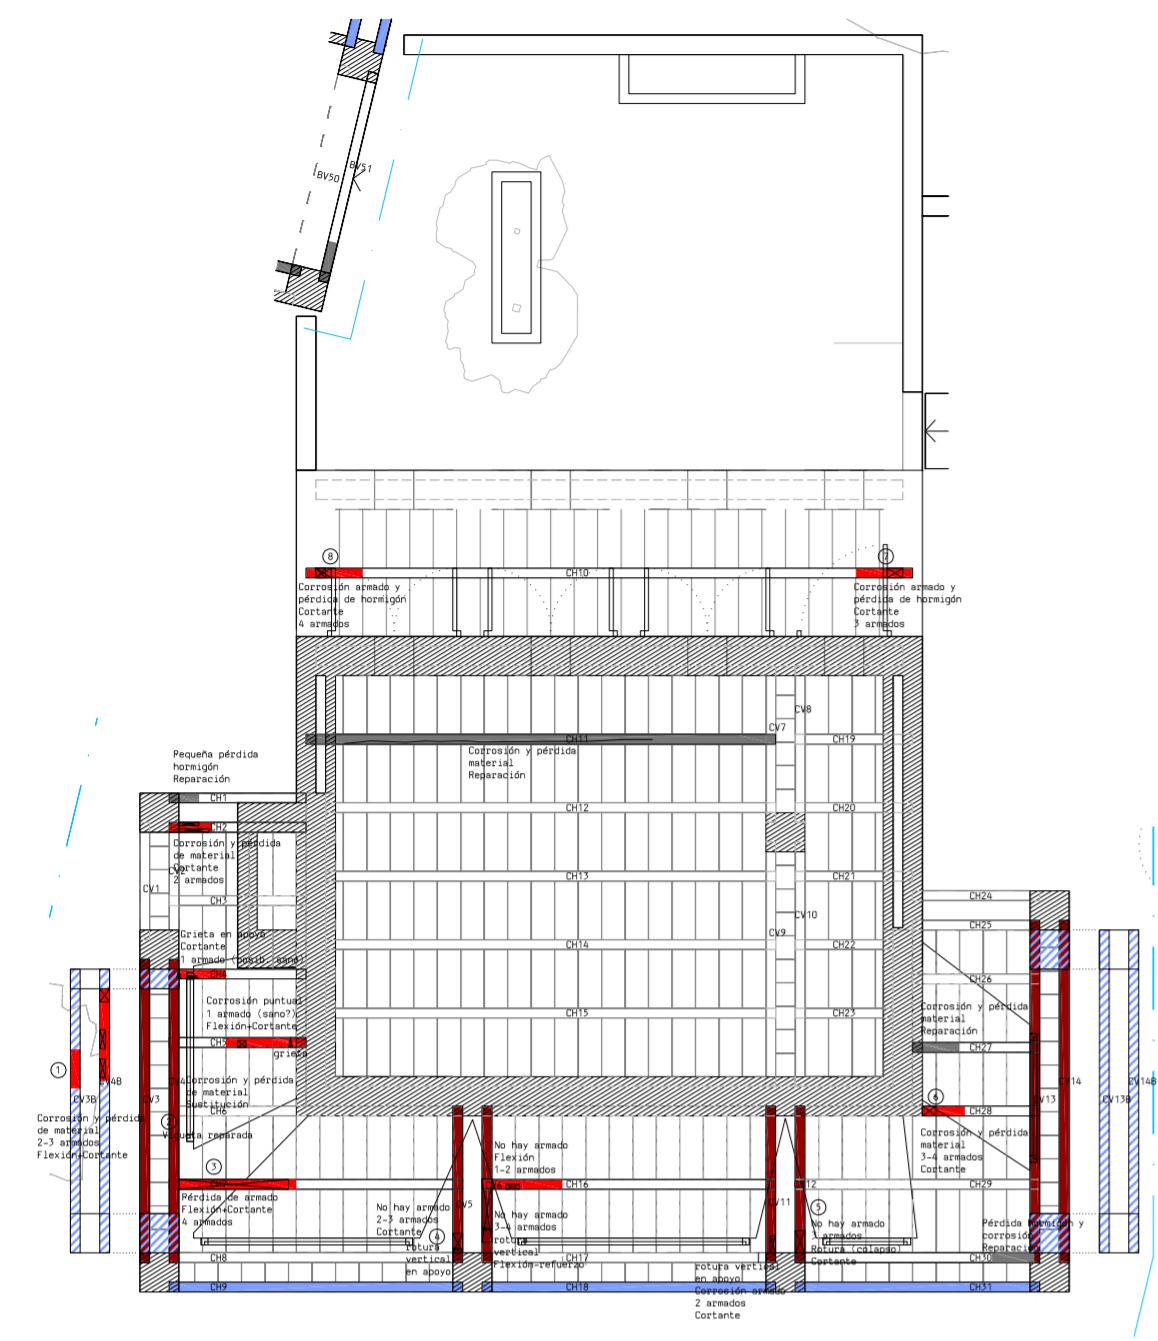
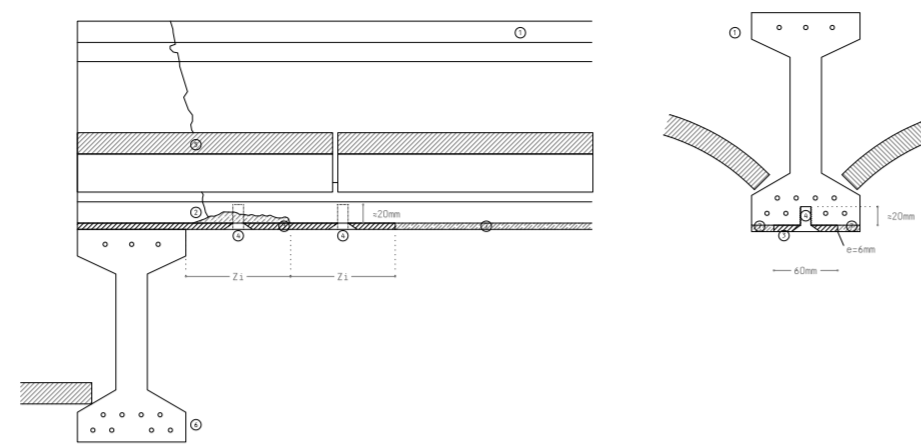
Situación: viguetas accesibles inferiormente (viguetas con bovedillas cerámicas a ambos lados)

1. Vigeta de hormigón pretensado (h=20cm)
2. Zona intervenida/afectada. Corrosión del armado inferior, puede presentar también rotura por esfuerzo cortante. Se realizan los siguientes tratamientos, previo al refuerzo estructural:

1. Preparación del soporte mediante cepillado, eliminando todo el material suelto
  2. Replicado de todas las zonas que cubran armaduras que presenten grietas

3. Saneado del dxido existente
  4. Aplicación de un mortero para la pasivación de armaduras, tipo Mapefer K, o similar
  5. Aplicación de un mortero tixotrópico tipo Mapegrout T40 o similar

6. Recuperación de geometría (si es necesario) con resina epoxi bicomponente de adherencia tipo Adesiles P51 o similar
  7. Se realiza una perforación en el punto de apoyo para poder introducir la pletina en la totalidad de la cabeza de la vigueta

3. Pletina de acero inoxidable de dimensiones 60x6mm y una longitud mínima de 2xZ1 (corresponde al doble de la longitud de la zona dañada), colocada inferiormente al ala de la vigueta. El acero inoxidable será de la mejor calidad debido a la proximidad del mar. En ningún caso se colocará en contacto con fibra de carbono debido a la incompatibilidad química

4. Tornillos de acero inoxidable de dimensiones según indicado en el cálculo. Se colocarán al menos 2, centrados cada uno en el ámbito Z1. El acero inoxidable será de la mejor calidad debido a la proximidad del mar. En ningún caso se colocará en contacto con fibra de carbono debido a la incompatibilidad química

5. Bovodilla cerámica
6. Vigueta pretensada de hormigón (actúa de jácena)
7. Capa de nivelado realizada con mortero para la regularización de la vigueta por su cara inferior
