PROJECTE DE REFORMA INTEGRAL D'HOTEL-CLUB DON TONI 3* A HOTEL HARD ROCK IBIZA 5 *******
3 en 1 : Hotel Club / Hotel Tower / Beach Club
CLUB (Plantes i façanes)

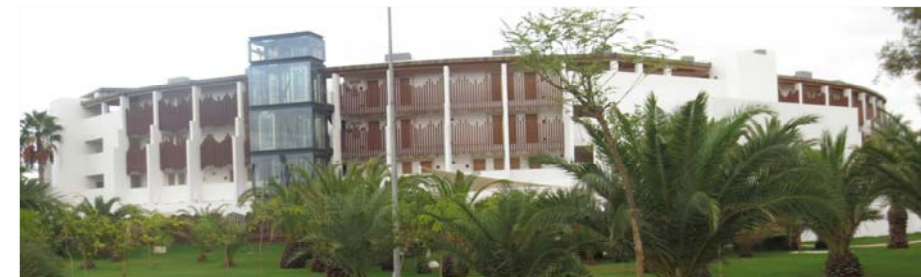
Foto 6. Projecte façana bloc semicircular Club. La barana de llistons de fusta simula les barres d'un equalitzador musical, per fer referencia a la temàtica

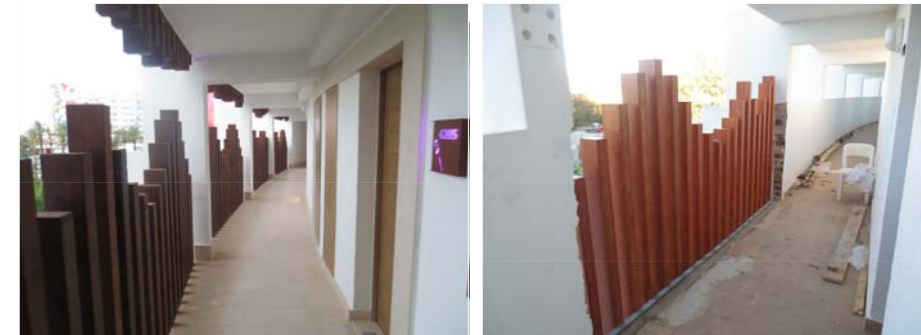
Foto 4. Passadís amb nova barana de llistons de fusta

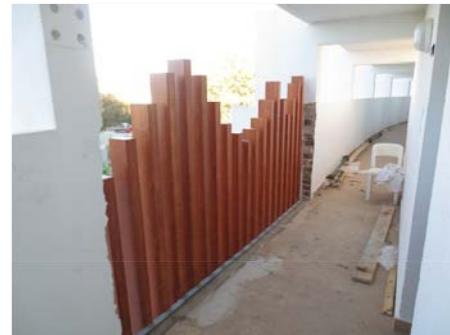
Foto 5. Maqueta escala 1 / 1 en l'estat original per constatar la seva idoneïtat

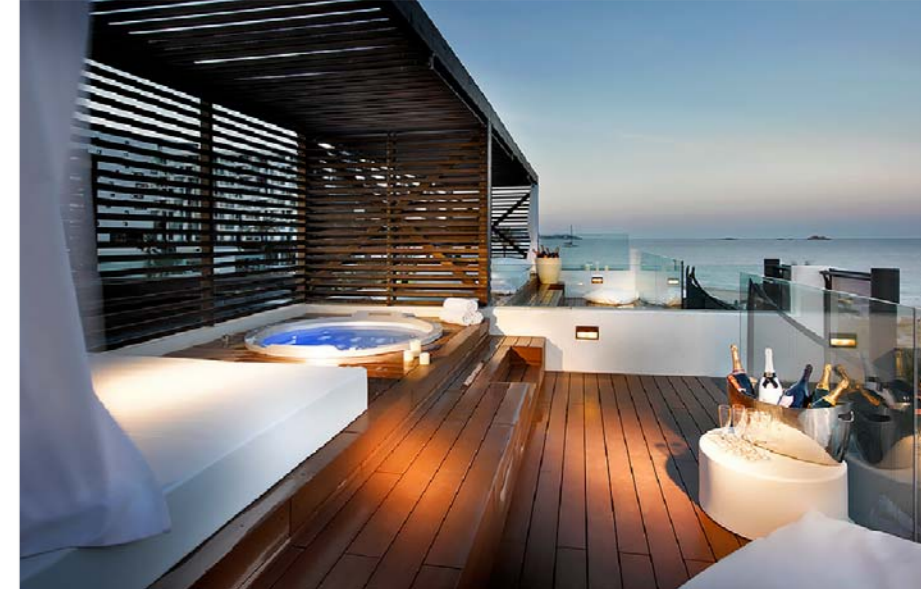
Foto 3. Noves "capses" solarium en coberta per a zona chill out jacuzzi solarium.

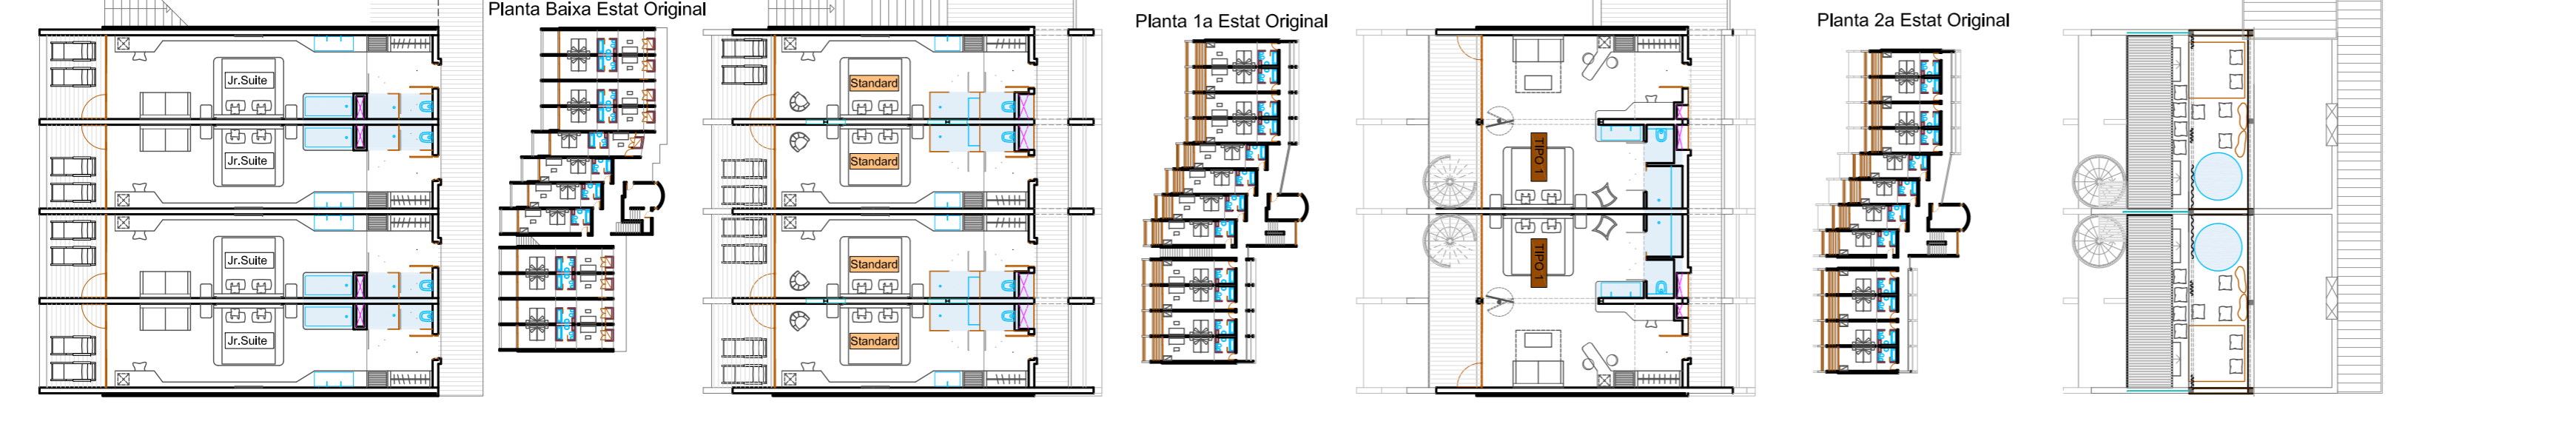
Planta Baixa Estat Original

Planta 1a Estat Original

Planta 2a Estat Original

Planta Baixa Projecte E 1 / 200 Planta 1a Projecte E 1 / 200 Planta 2a Projecte E 1 / 200 Planta Coberta Projecte E 1 / 200

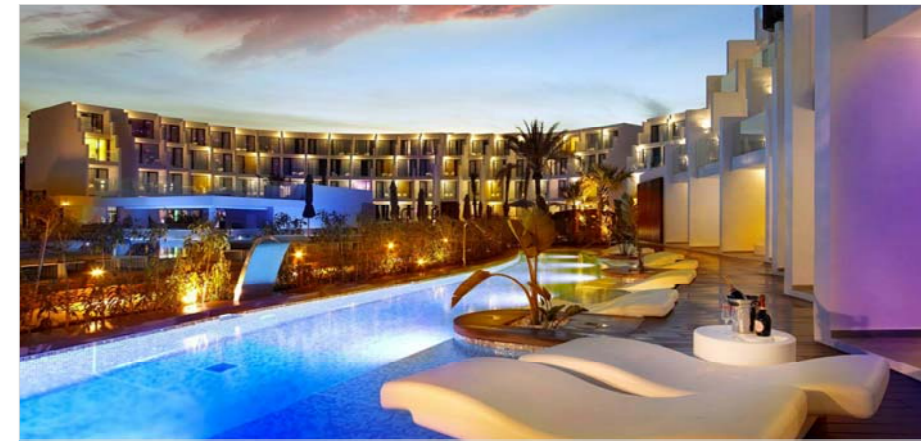
Foto 1. Noves Piscines exclusives només per a habitacions colindants
