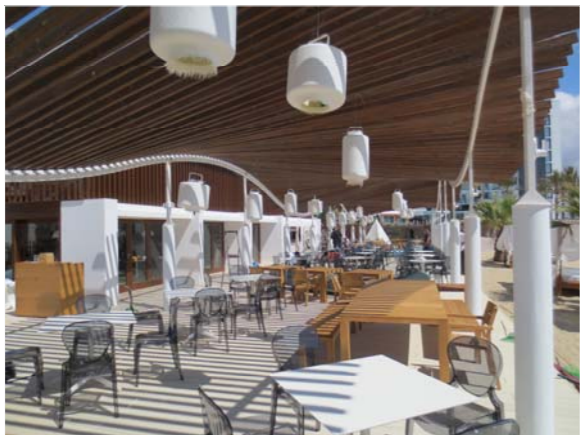
Foto 10. Superfície hiperbòlica

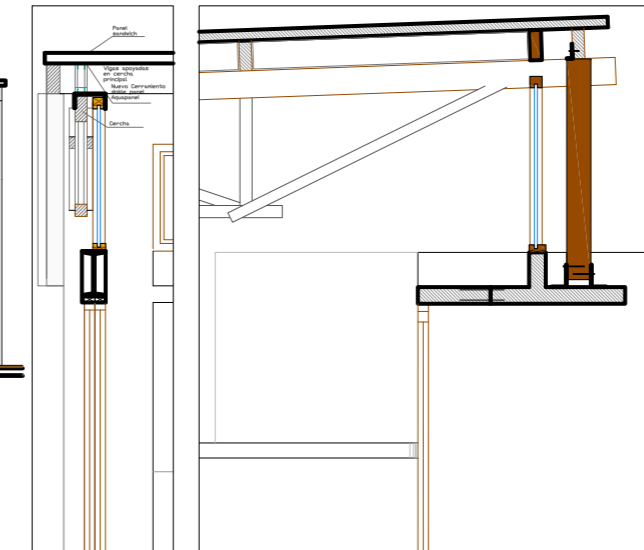
Detall llistons parasol E 1 / 50

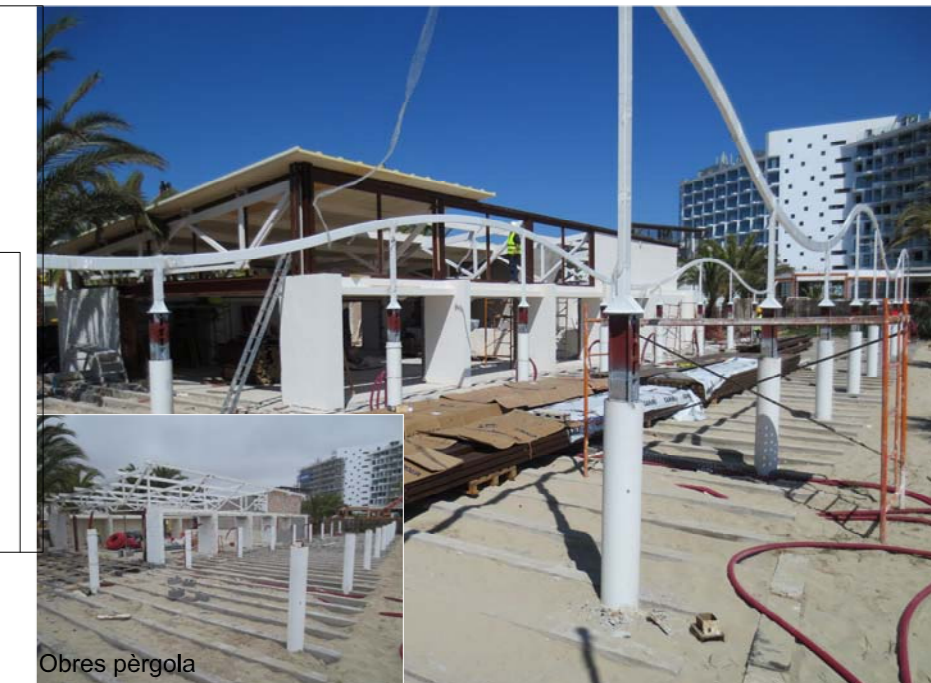
Foto3. Diferents corbatures de les corretges per generar una superfície hiperbòlica.

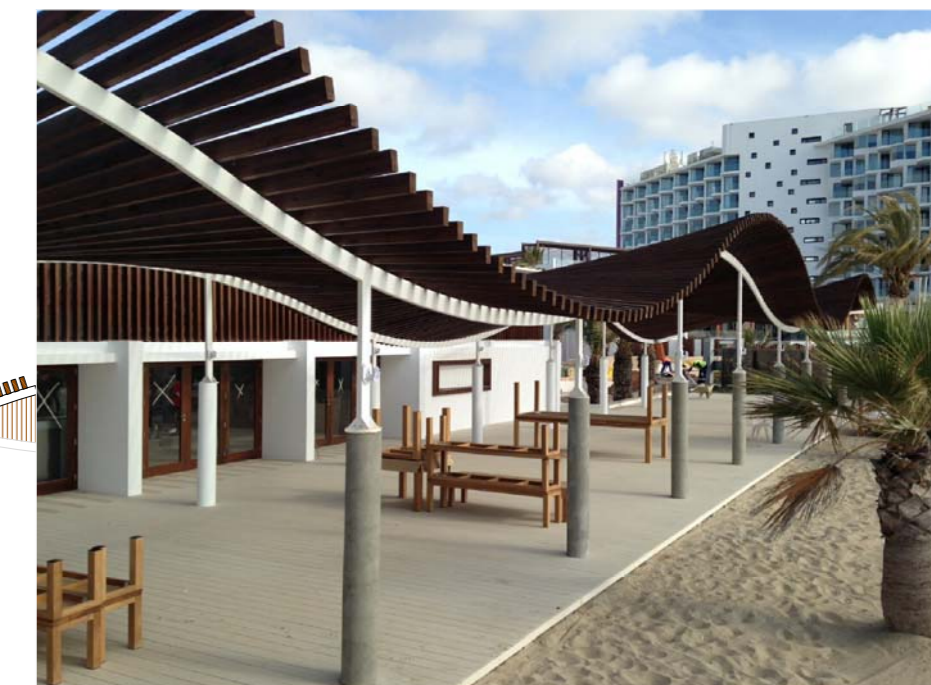
Foto 2. Corba dibuixada per la pèrgola simulant l'ondulació de les onades marines

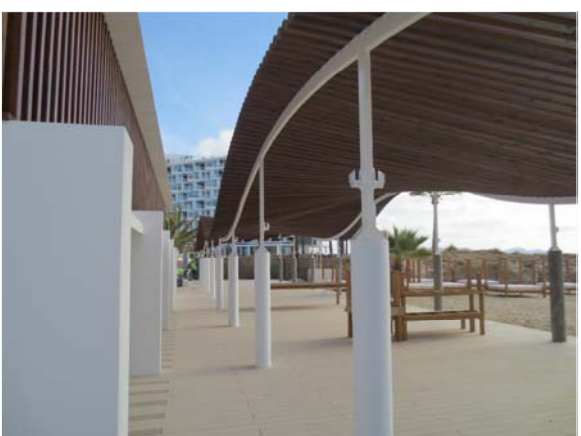
Foto 6. Espai "vital" de separació entre volums

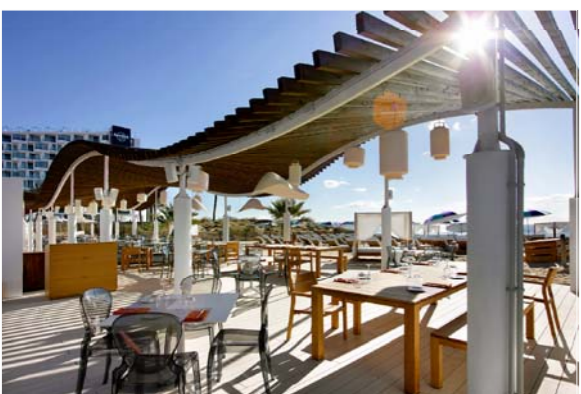
Foto 5. Pèrgola com a element independent.

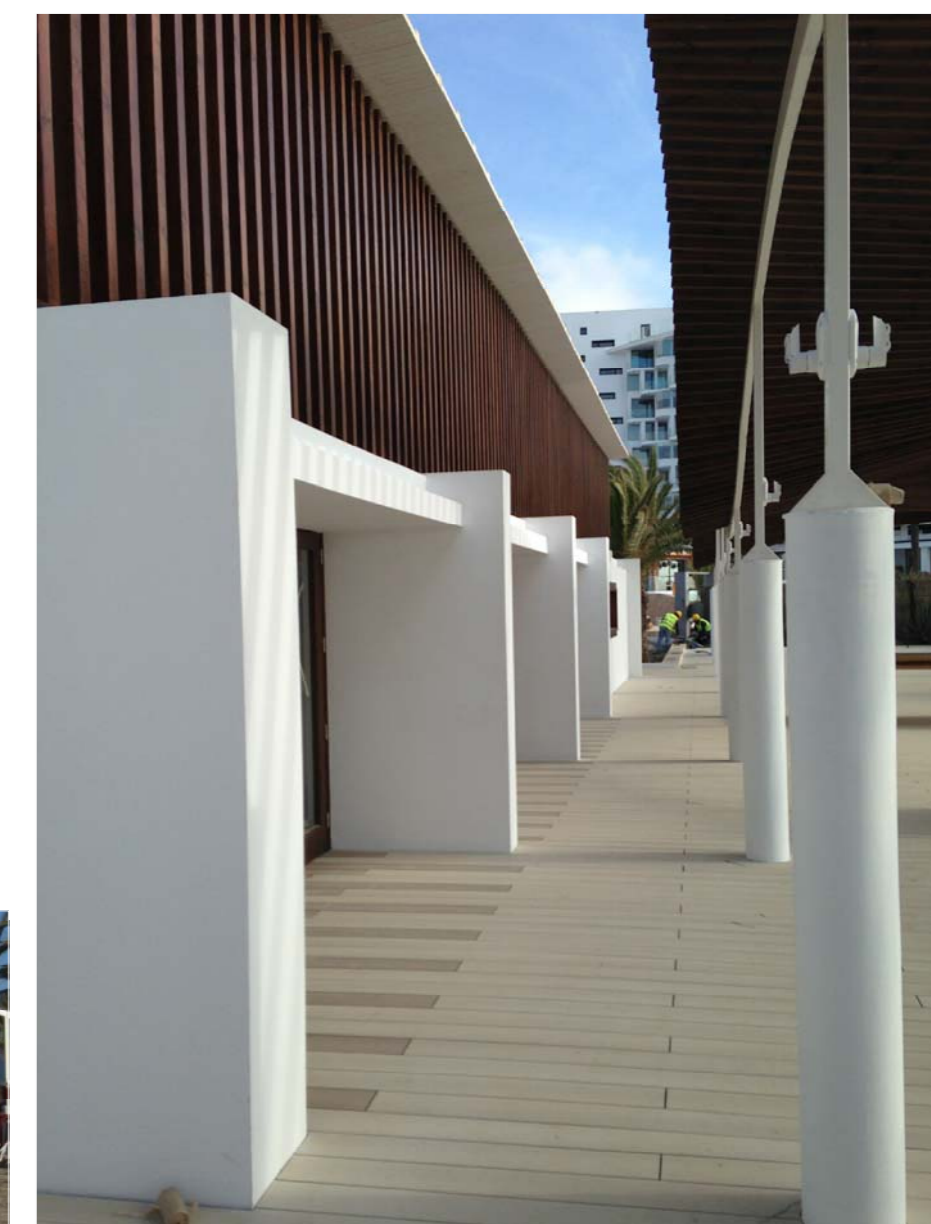
Foto 1. Separació entre pèrgola i volum tancat.

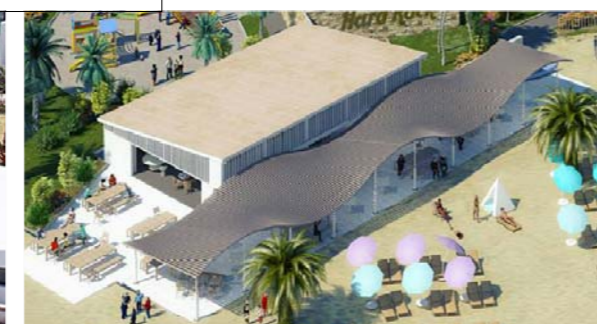
Axonomètrica virtual pèrgola i volum tancat

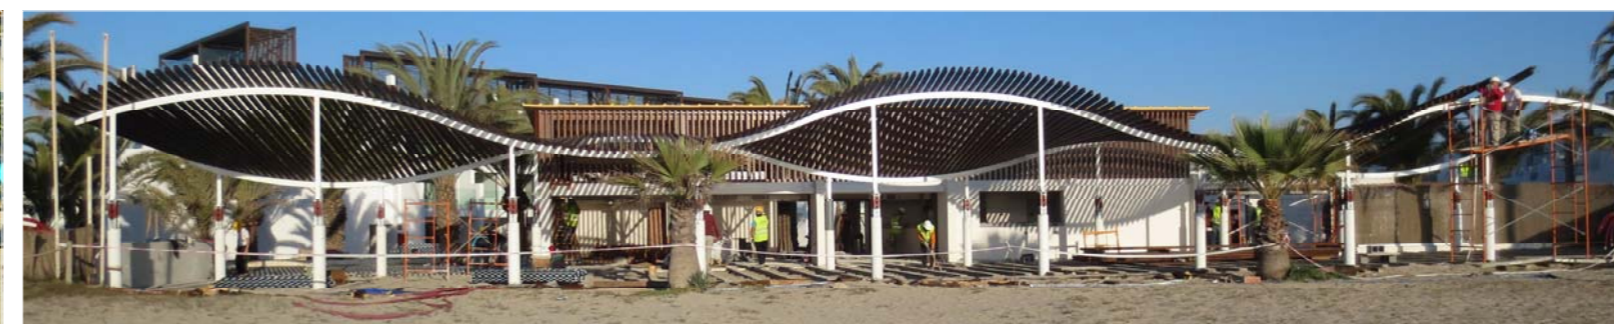
Vista frontal pèrgola durant l'execució de les obres
